**EFICIÊNCIA DE TÉCNICAS DE REPARAÇÃO  
DE FISSURAS: ENSAIOS EXPERIMENTAIS**

Dissertação apresentada à Universidade de Aveiro para cumprimento dos requisitos necessários à obtenção do grau de Mestre em Engenharia Civil, realizado sob a orientação científica do Professor Doutor Romeu da Silva Vicente, Professor Auxiliar do Departamento de Engenharia Civil da Universidade de Aveiro, coorientação do Professor Doutor Humberto Salazar Amorim Varum, Professor Catedrático do Departamento de Engenharia Civil da Faculdade de Engenharia da Universidade do Porto e do Professor Doutor José António Raimundo Mendes da Silva, Professor Associado do Departamento de Engenharia Civil da Faculdade de Ciências e Tecnologias da Universidade de Coimbra.

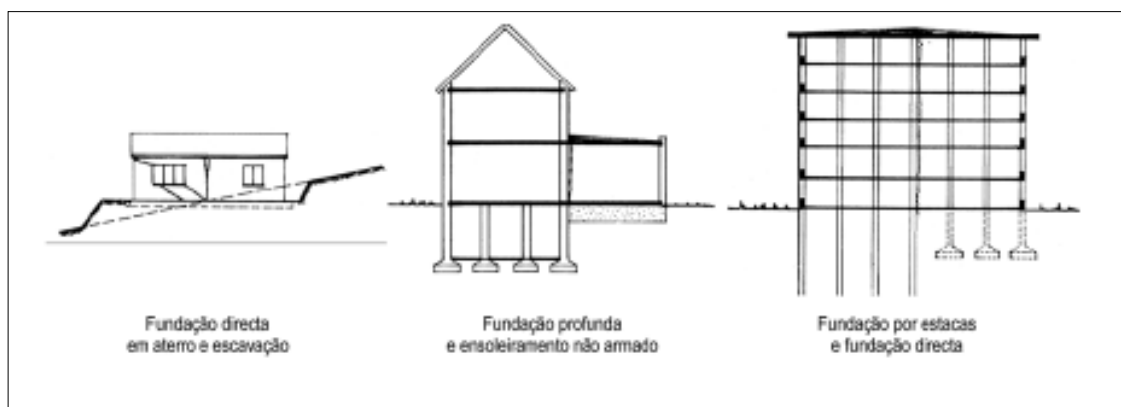
Figura 2 – Tipos de fundação que influenciam os movimentos diferenciais da fundação (Silva, 1998)

as seguintes características, algumas ilustradas nas Figuras 2 e 3 (Póvoa, 2012; Silva, 1998; Thomaz, 1989):

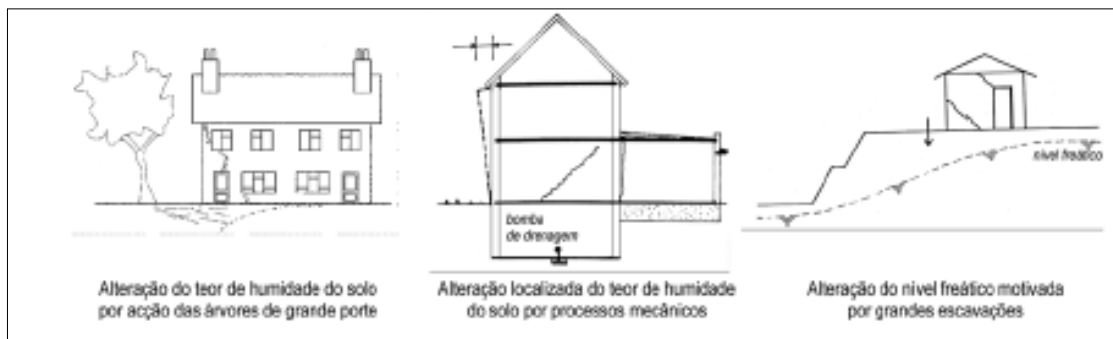
Figura 3 – Movimentos da fundação devido à variação do teor de humidade (Silva, 1998)

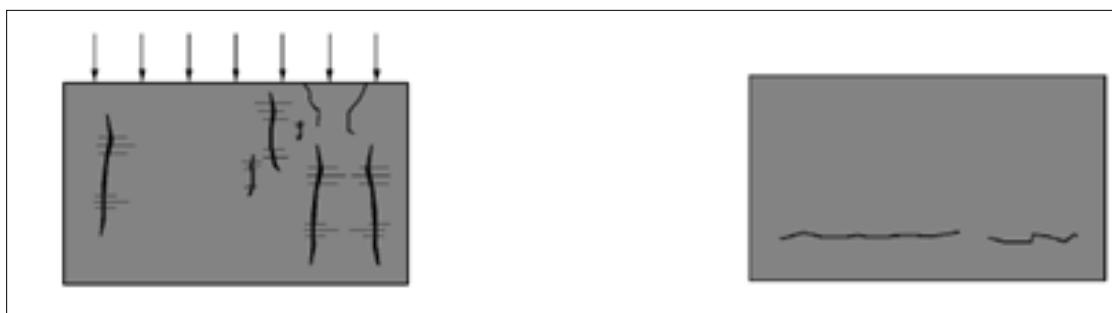
Figura 4 – Fissuração de alvenarias devido à atuação de cargas uniformemente distribuídas (Póvoa, 2012)

Segundo Thomaz, (Thomaz, 1989), existem dois tipos de fissuração proveniente da ação de cargas externas: fissuras verticais, provocadas pela deformação transversal da argamassa, ou da flexão localizada de elementos da alvenaria, e fissuração horizontal, provocadas pela rotura da alvenaria ou da argamassa por compressão ou devido a solicitações de flexo-compressão da parede. As Figuras 4 e 5 ilustram a fissuração devido à ação de cargas distribuídas e concentradas e devido à existência de aberturas na alvenaria.

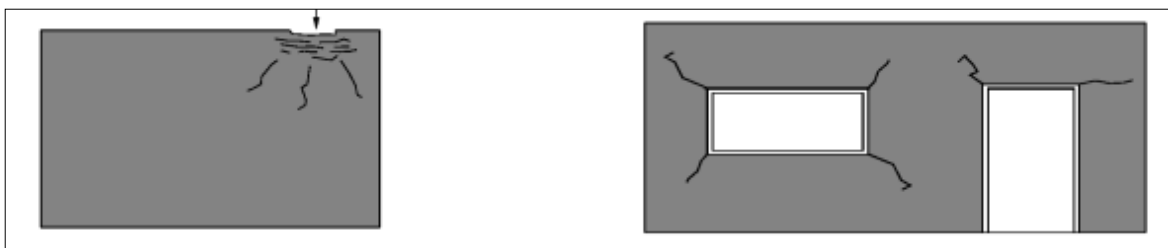
Figura 5 – Fissuração de alvenarias devido à atuação de cargas concentradas ou aberturas na alvenaria (Póvoa, 2012)

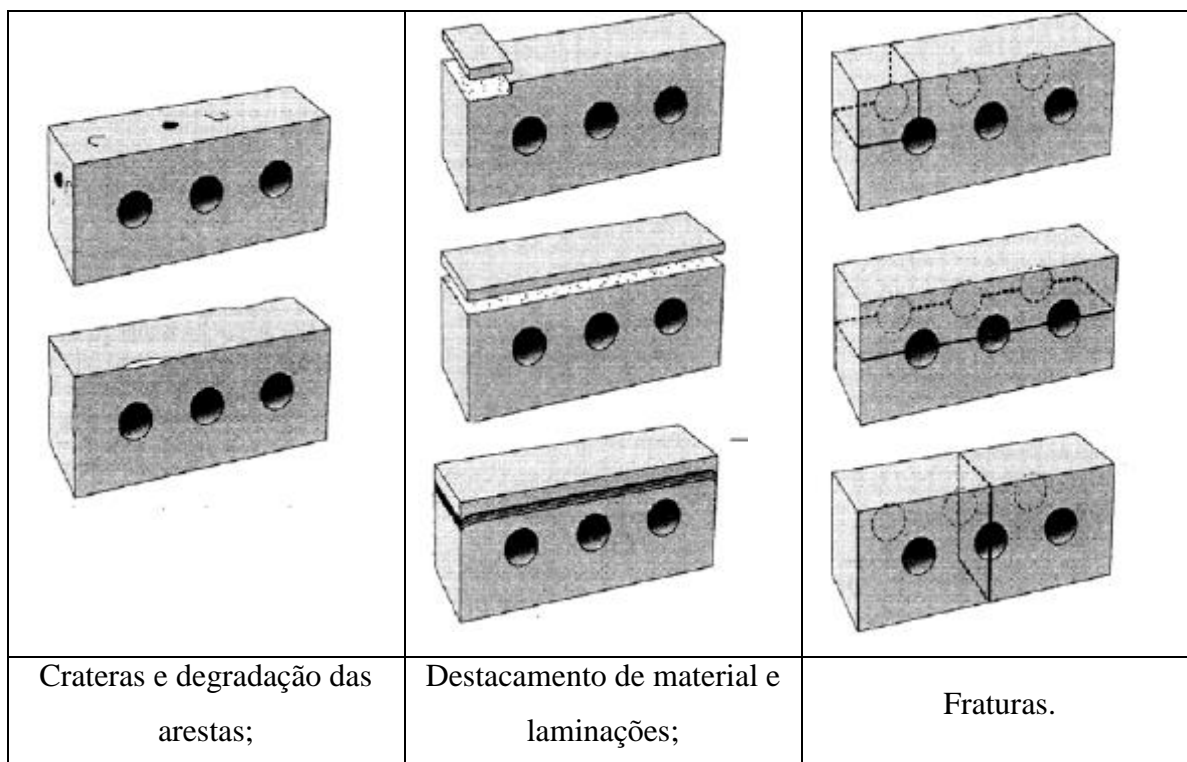
Figura 8 – Tipos de degradação e fissuração do tijolo devido à ação do gelo (Silva, 1998)

A fissuração devido à ação do gelo ocorre essencialmente em materiais porosos, nomeadamente nos tijolos, tal como ilustra a Figura 8, pois estes têm uma grande capacidade de absorção de água que solidificará provocando tensões nesse material levando-o à fissuração. A ação do gelo pode manifestar-se através da fissuração e enfraquecimento das argamassas e ao longo de toda a vida do edifício.

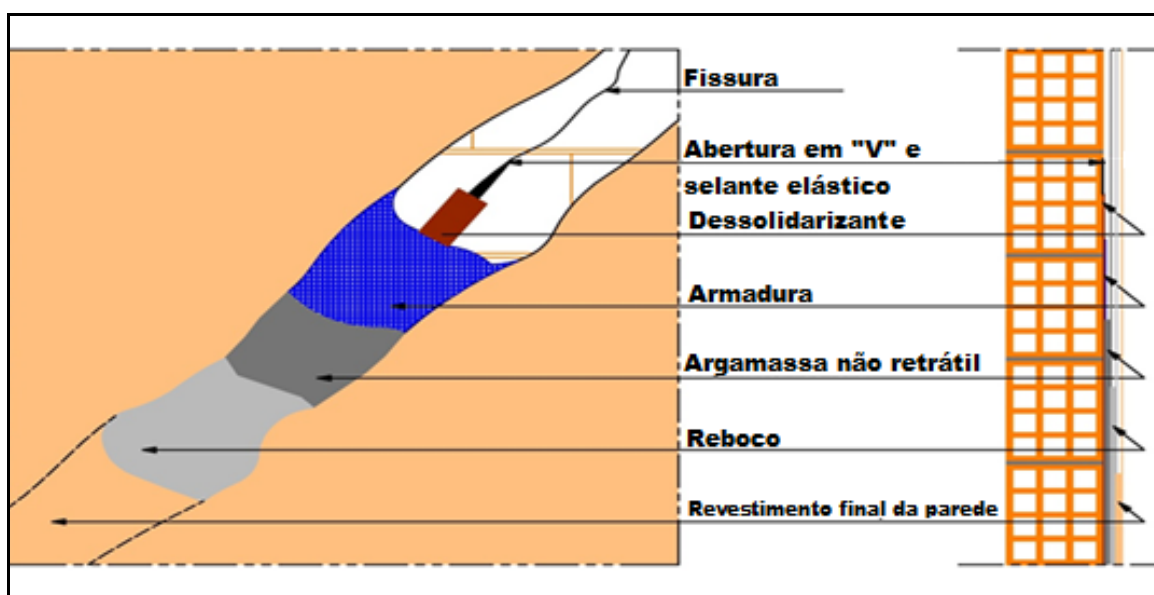
Figura 9 – Esquematização da técnica de reabilitação de fissuras em “ponte” (Vieira, 2014)

A reparação de fissuras em “ponte” é destinada a fissuras não estabilizadas. Esta técnica de reparação consiste na substituição de uma parcela do reboco em torno da fissura, por uma argamassa não-retrátil armada (na maioria dos casos parcial, ou colocada sob o reboco final). É ainda utilizada uma banda de dessolidarização de modo a diminuir os movimentos da fissura. No caso de estar em causa a estanquidade da parede, antes de se proceder à reparação, é selada a fissura com mástique (Oliveira, 2012). A Figura 9 ilustra o que foi anteriormente descrito.

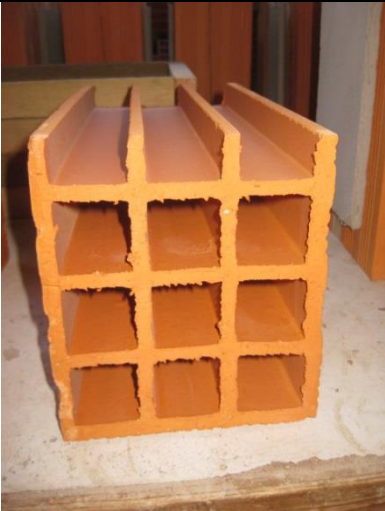
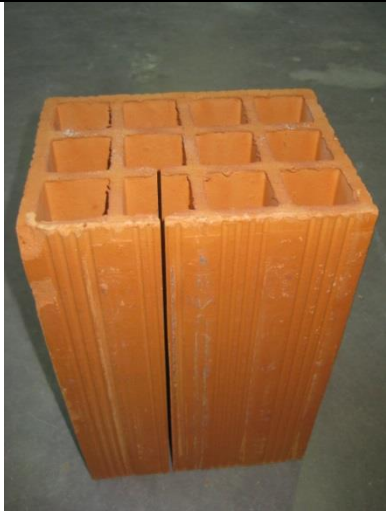
<p>a) Tijolo para provete com reparação nas duas faces;</p>	<p>b) Tijolo para provete com reparação numa das faces;</p>

Figura 10 – Tijolos utilizados na constituição dos provetes

Para a realização dos provetes foram utilizados tijolos de barro vermelho com furação horizontal de dimensões 30x20x15 cm em que, para a reparação de uma face foi feito um corte de espessura de 2 mm em todo o comprimento e abrangendo duas furações e para a reparação das duas faces foram utilizados tijolos cujo septo superior foi cortado horizontalmente a meio – Figura 10. Na reparação das duas faces foram ainda utilizados pedaços de cortiça de 2 mm que colocados entre os dois tijolos simulam a fissura. Para os dois tipos de reparação foram utilizadas uma argamassa de reparação, dois tipos de rede de fibra de vidro e fitas de papel autocolante para fazer de banda de dessolidarização. A escolha dos materiais utilizados recaiu nos mesmos devido a doações e facilidade de aquisição. Os tijolos fazem parte da construção da alvenaria em Portugal e a argamassa é vastamente utilizada na reparação de betão. A Figura 11 ilustra todos os materiais abordados anteriormente.

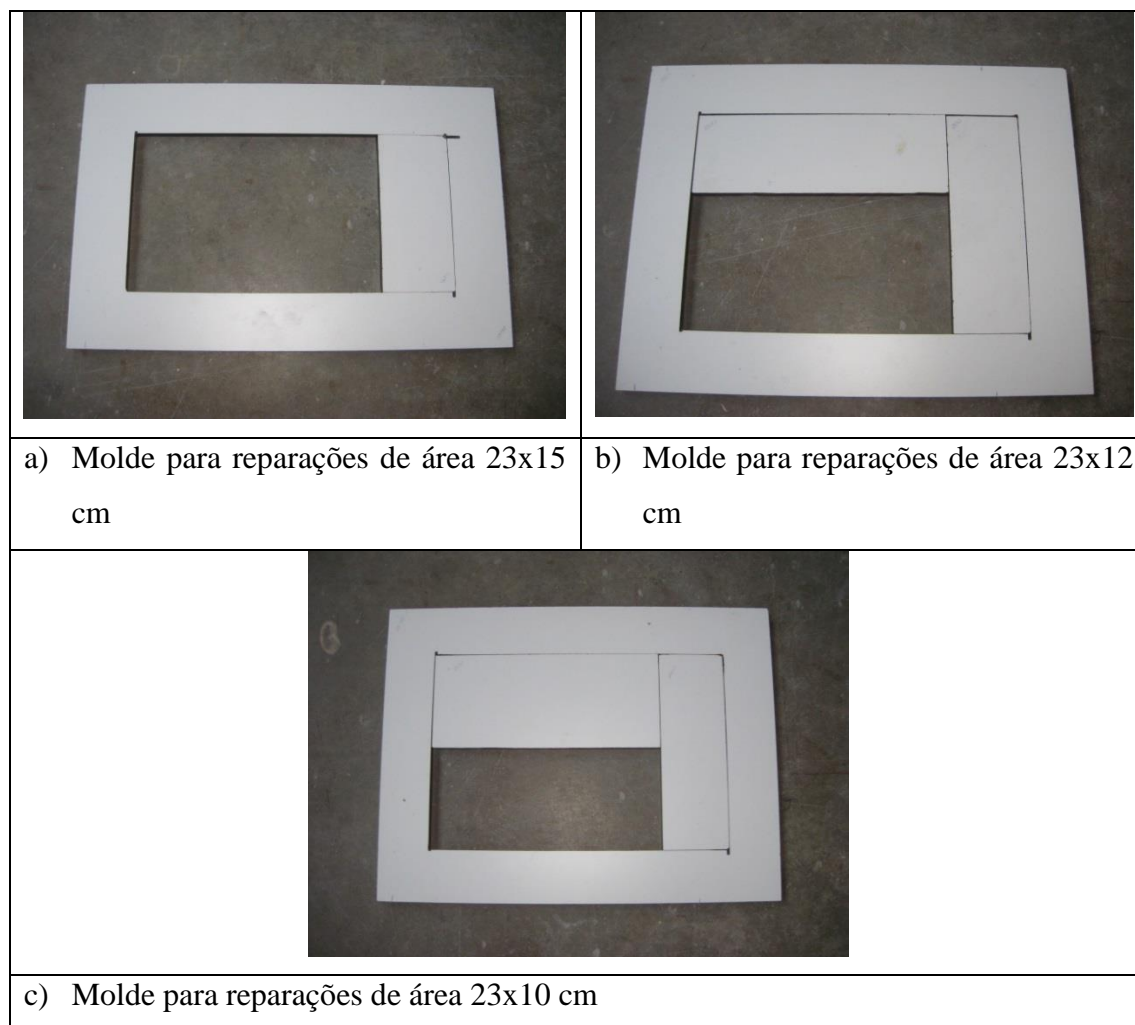
Figura 12 – Moldes utilizados durante a preparação dos provetes

Para a realização da atividade experimental recorreu-se ainda à utilização de moldes com as diferentes áreas de reparação seleccionadas e com 10 mm de espessura para melhorar os resultados dos ensaios e aperfeiçoar as reparações. Estes moldes foram elaborados em compacto fenólico e são formados por 2 ou 3 peças – Figura 12.

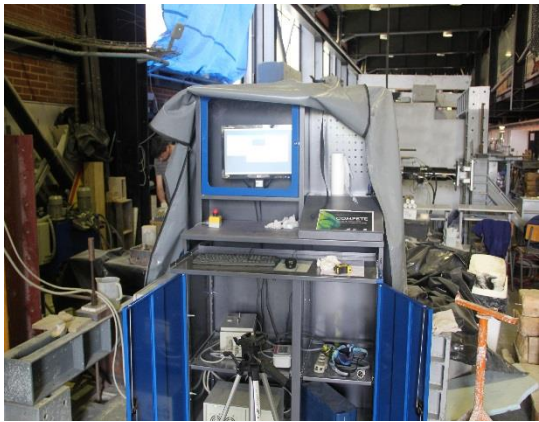
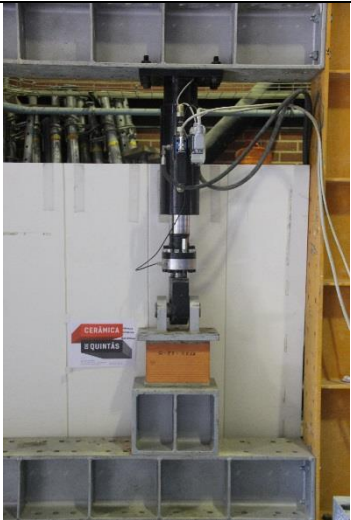
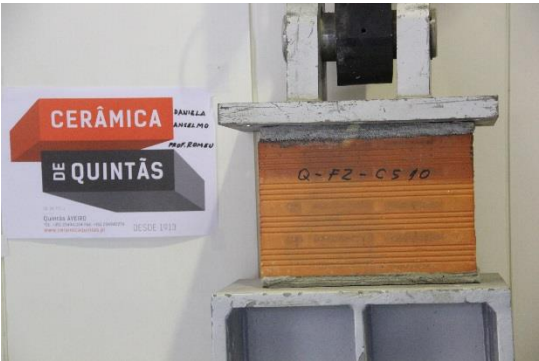
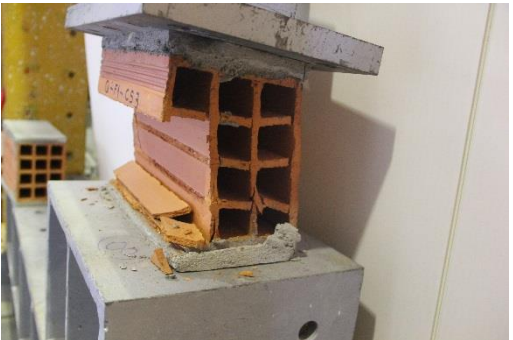
<p>a) Computorização do ensaio</p>	<p>b) Maquinismo do ensaio à compressão</p>

<p>c) Ensaio de um tijolo à compressão</p>	<p>d) Tijolo após ter sido ensaiado à compressão</p>

Figura 13 – Ensaio à compressão dos tijolos

Foram ensaiados à compressão 12 tijolos, aos quais previamente se retificaram as faces superior e inferior com argamassa reforçada com rede de fibra de vidro – Figura 13 – e

após a análise dos dados fornecidos pelos ensaios – Tabela 5 - concluiu-se que a resistência à compressão dos mesmos é superior a 1,5 MPa, valor estabelecido pela norma EN 772-1.

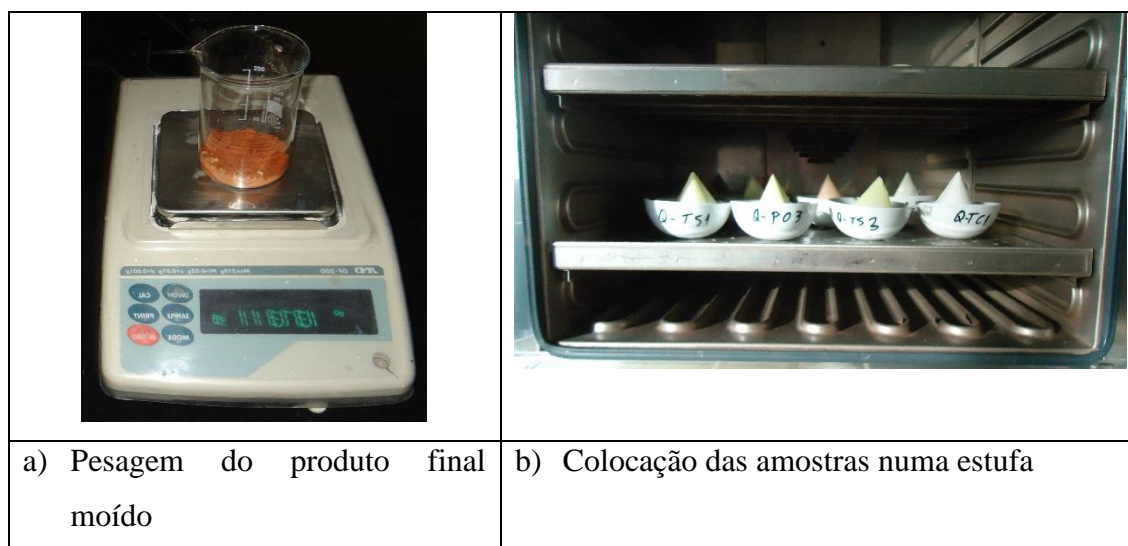
Figura 14 – Ensaio para determinar o teor de solúveis

Para melhor avaliar a qualidade do material cerâmico utilizado foram previamente executados ensaios para determinar o teor de solúveis – Figura 14, através da utilização de ácido clorídrico a 1:1 segundo a norma, contidos quer na argila semibruta, pasta moída que foi homogeneizada a vácuo e seca, quer no produto final após o cozimento a 910°C durante 16 horas tendo-se concluído que o teor de solúveis é o constante na Tabela 6. Foram ainda realizados ensaios de difração de raios X (DRX) para determinação da composição mineralógica e de espectrometria de efluorescências de raios X (FRX) para determinação da composição química dos mesmos, sendo que a amostra mais importante é a do produto final. Todos os ensaios elaborados foram feitos em conjunto com um aluno de doutoramento cuja área de investigação é a mesma.

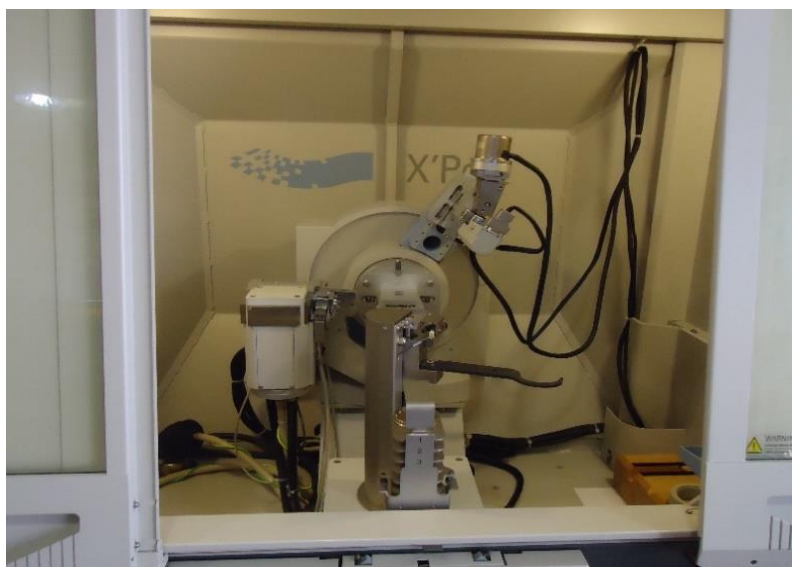
Figura 15 – Difratómetro de raios-X presente no Departamento de Geociências da Universidade de Aveiro

O ensaio de difração de raios X (DRX) – Figura 15 - é considerada técnica padrão na identificação e no estudo de minerais. Nesta, os feixes de raios X incidem em famílias de planos da amostra num ângulo  $\Theta$  e, se a lei de BRAGG, relacionada com o espalhamento de ondas incidentes num mineral, cujos padrões são explicados relacionando os vetores de onde do feixe incide (Wikipédia, 2015a), for satisfeita, ocorre difração. É o único ensaio capaz de fornecer informações qualitativas e quantitativas relativamente à composição mineralógica dos materiais constituintes de uma mistura. Esta técnica não é destrutiva e o seu processo é rápido.

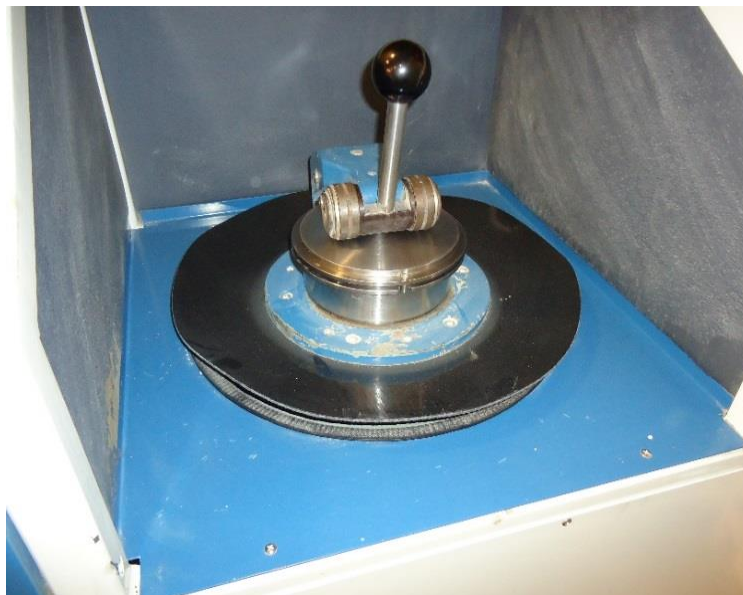
Figura 16 – Moinho existente no Departamento de Geociências da Universidade de Aveiro

Para realizar o ensaio de DRX a amostra deve ser desagregada e reduzida a pó numa finura tendente a coloidal preferencialmente num moinho semelhante ao da Figura 16, que se encontra no Departamento de Geociências da Universidade de Aveiro.

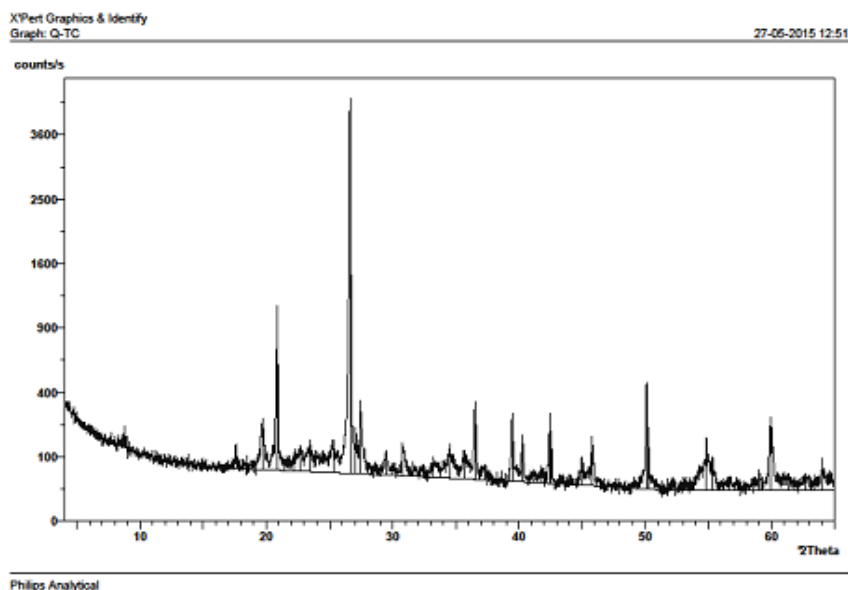
Figura 17 – Difratograma do pó do tijolo cozido utilizado na atividade experimental

Através da comparação do difratograma ilustrado na Figura 17, obtido pela técnica de DRX com curvas padrão, conclui-se que na composição mineralógica do tijolo utilizado na campanha experimental predomina o quartzo ( $\text{SiO}_2$ ). Existe ainda presença de feldspato alcalino ( $\text{KAlSi}_3\text{O}_8$ ) e de mica [ $\text{KAl}_2(\text{AlSi}_3\text{O}_{10})(\text{OH}_2)$ ].

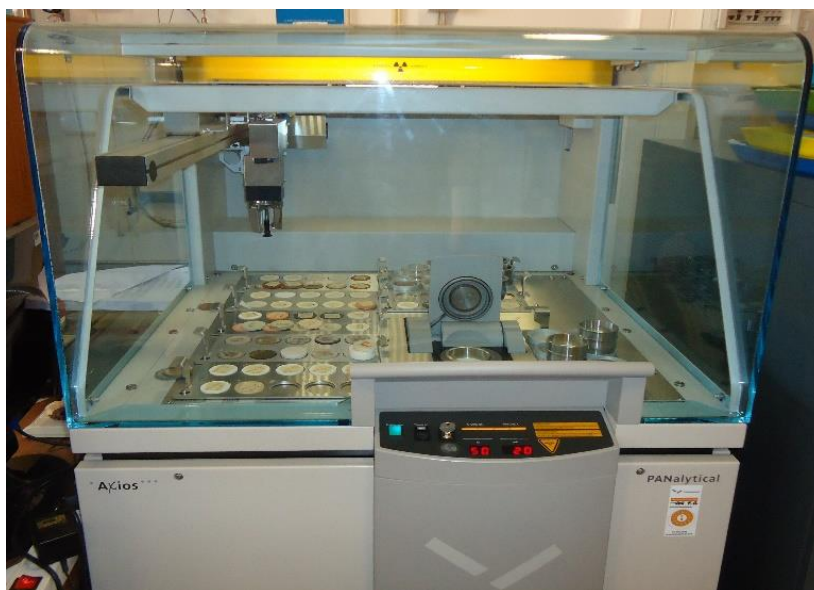
Figura 18 – Espectrómetro de fluorescência de raios-X presente no Departamento de Geociências da Universidade de Aveiro

Por outro lado, a Espectrometria por fluorescência de raios X (FRX) – Figura 18 - que permite identificar os elementos presentes na amostra e determinar as suas concentrações através dos feixes de raio X emitidos por esses elementos quando bombardeados com a energia suficiente, destaca-se por ser uma técnica instrumental que caracteriza quantitativa e qualitativamente a composição química da amostra. Esta técnica proporciona ainda a determinação simultânea de vários elementos químicos com uma ampla faixa de números atômicos.

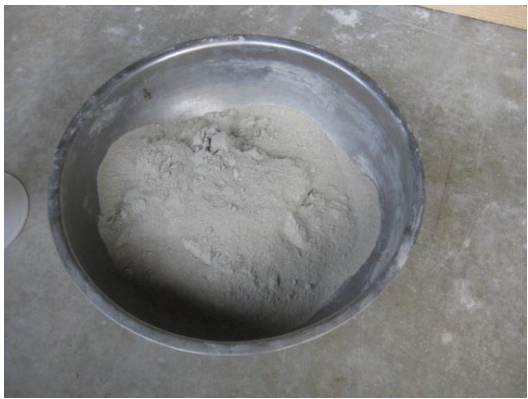
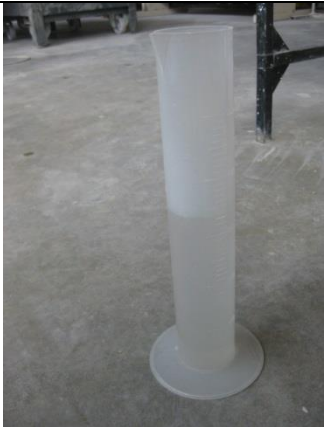
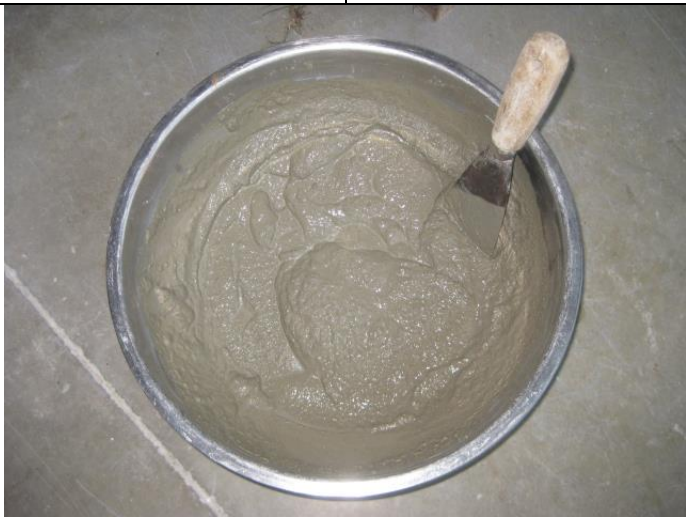
a) Pesagem da argamassa e colocação da mesma num recipiente;	b) Medição da quantidade de água num recipiente medidor;

c) Aspeto final da argamassa depois de misturada com a água e de amassada

Figura 19 – Preparação da argamassa

Seguindo as recomendações fornecidas pelo fabricante da argamassa procedeu-se à sua realização consoante os provetes que seriam elaborados sendo que, para cada reparação, a quantidade de argamassa e água se encontram na Tabela 8, efetuando-se depois a soma das quantidades de argamassa e água que fossem necessárias para a quantidade de provetes a realizar no momento. A Figura 19 ilustra a preparação da argamassa.

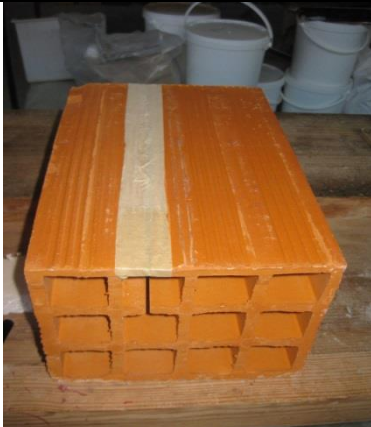
1) Colagem do papel autocolante como banda dessolidarizante centrando a fissura. Pode verificar-se no septo logo abaixo o corte do tijolo;

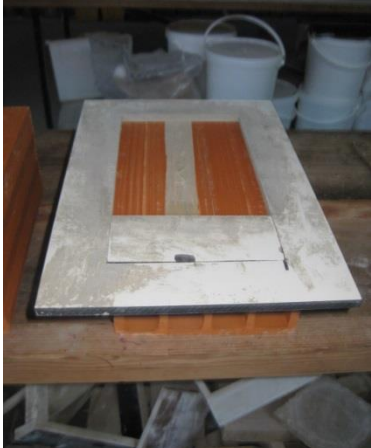
2) Colocação do molde (cofragem) centrando a zona de reparação do tijolo e centrando também a fissura no molde;

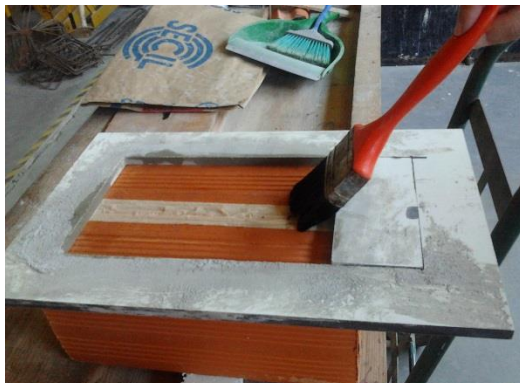
<p>3) Humedecimento do suporte na zona onde será feita a reparação de modo a evitar a absorção pelo tijolo de parte da água constituinte da argamassa;</p>

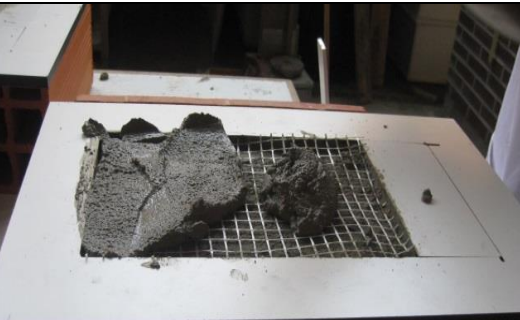
<p>4) Colocação de cerca de 5 mm de espessura de argamassa. Após este passo colocou-se a rede de fibra de vidro e encheu-se o molde com argamassa até perfazer 10 mm de altura de reparação;</p>

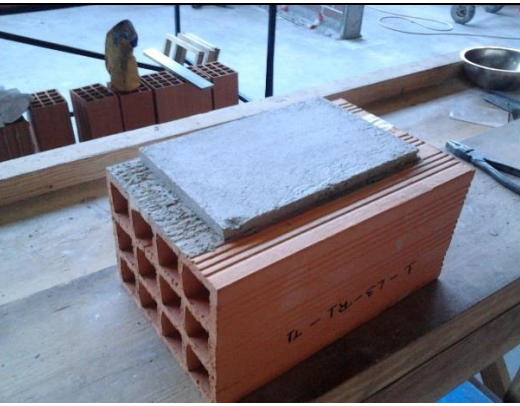
<p>5) Remoção do molde e cura da argamassa.</p>

Figura 20 – Preparação dos provetes com reparação numa das faces

Os provetes com reparação numa das faces são constituídos apenas por um tijolo de barro vermelho com dimensões 30x20x15 cm, em que se cortaram dois septos com um disco diamantado de 1,8 mm de espessura em todo o comprimento mantendo íntegros os outros dois, simulando deste modo uma fissura de cerca de 2 mm. Após o corte foi colocada uma fita de papel autocolante e foi feita a reparação com espessura de 10 mm. Na Figura 20 encontram-se todos os passos seguidos para a elaboração dos quatro provetes com uma área de reparação de 23x15 cm em apenas uma das faces, sendo que em dois foi utilizada rede (armadura) de fibra de vidro de gramagem de 110g/m<sup>2</sup> e nos outros dois de 160g/m<sup>2</sup>.

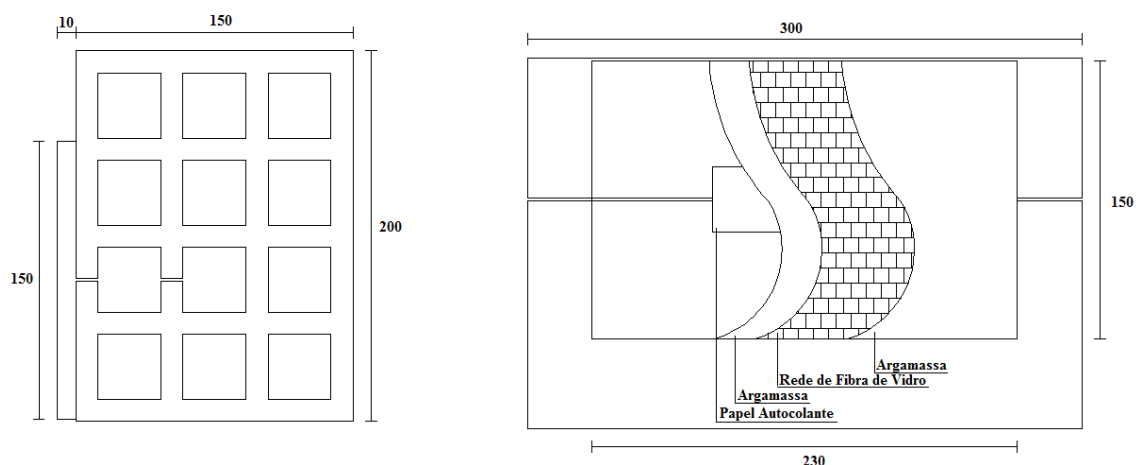
Figura 21 – Esquema dos provetes com reparação numa das faces

Como já foi referido anteriormente, foram elaborados 4 provetes com reparação em apenas uma das faces em que 2 serão ensaiados à tração e os outros 2 à compressão. Na Figura 21 está representado o esquema dos provetes e na Tabela 9 encontram-se as designações utilizadas para os provetes e as suas características.

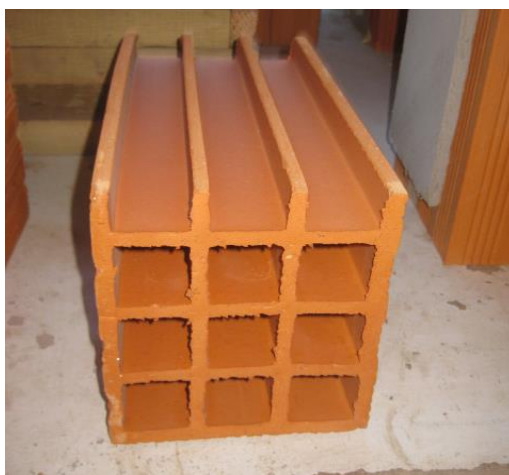
Figura 22 – Corte dos tijolos para a reparação das duas faces

Os provetes com reparação nas duas faces são constituídos por dois tijolos de barro vermelho com dimensões 30x20x15 cm cujos septos do primeiro furo foram cortados a metade da altura – Figura 22.

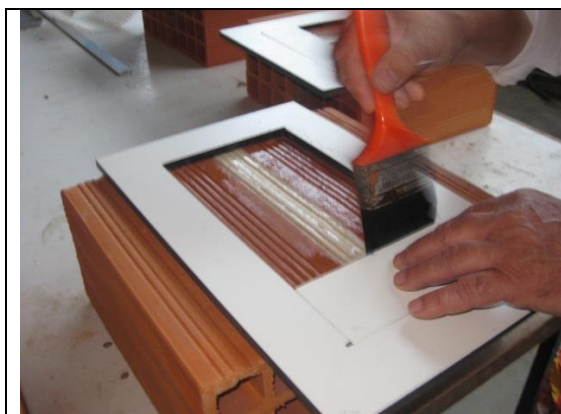
4) Humedecimento do suporte na zona onde será feita a reparação de modo a evitar a absorção pelo tijolo de parte da água constituinte da argamassa;

Foi colada uma tira de cortiça apenas num dos tijolos que constitui o provete para a cola não influenciar os ensaios, mais propriamente os ensaios de tração. Após este passo, os tijolos foram colocados lado a lado e foi colocada uma tira de papel autocolante em cada uma das faces. Posteriormente procedeu-se à reparação com 10 mm de espessura das duas faces de cada provete utilizando os moldes com as três diferentes áreas de reparação e as duas gramagens de rede de fibra de vidro, tal como está ilustrado na Figura 23. Ao todo foram elaborados 24 provetes com reparação das duas faces.

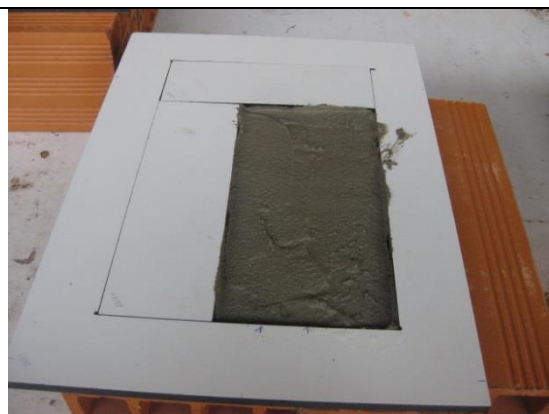
5) Colocação de cerca de 5 mm de argamassa, perfazendo cerca de metade da camada total;

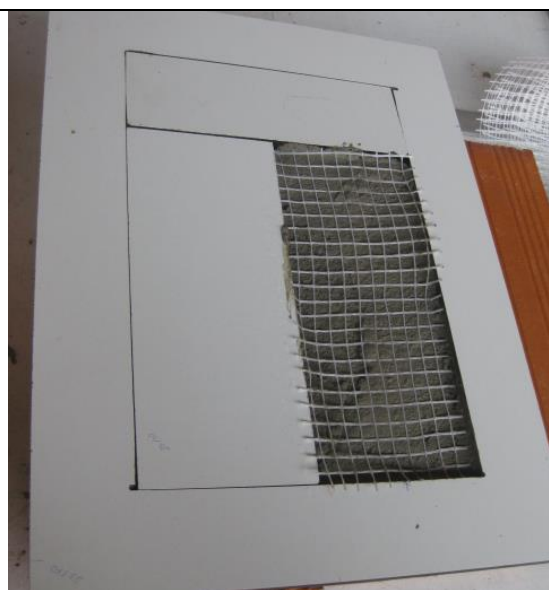
6) Colocação da rede de fibra de vidro sobre a primeira camada de argamassa. Deste modo a rede de fibra de vidro fica no meio da camada de argamassa total;

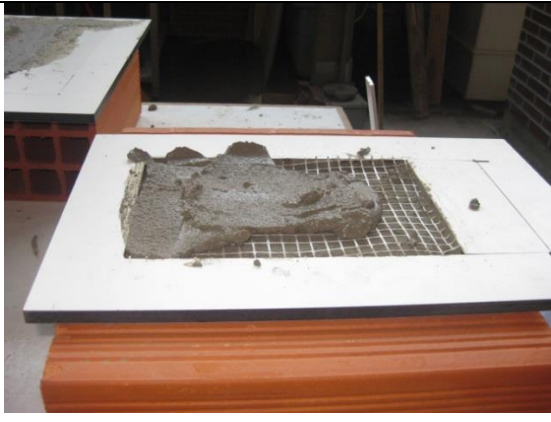
<p>7) Colocação de argamassa sobre a fibra de vidro perfazendo assim 1 cm de espessura de reparação;</p>

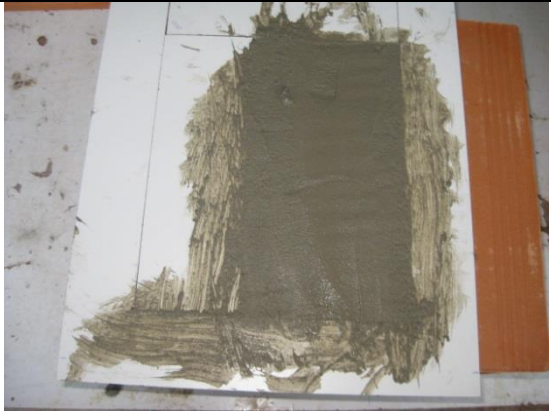
<p>8) Desempeno da superfície de modo a não ficar com espaços vazios;</p>

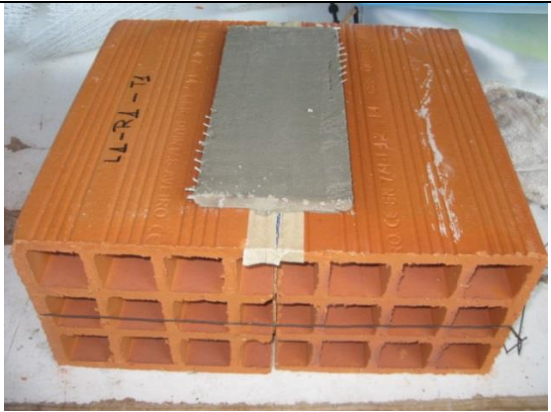
Figura 23 – Preparação dos provetes com reparação nas duas faces

<p>1) A cortiça foi colada na fieira central de um dos tijolos constituintes do provete utilizando uma cola resinosa;</p>
 	<p>2) Colocação dos tijolos na sua posição final, com a cortiça a permitir a simulação da fissura e colagem do papel autocolante como banda dessolidarizante;</p>
 	<p>3) Colocação do molde (cofragem) centrando a zona de reparação do tijolo e centrando também a fissura no molde;</p>

<p>9) Remoção do molde e cura da argamassa.</p>

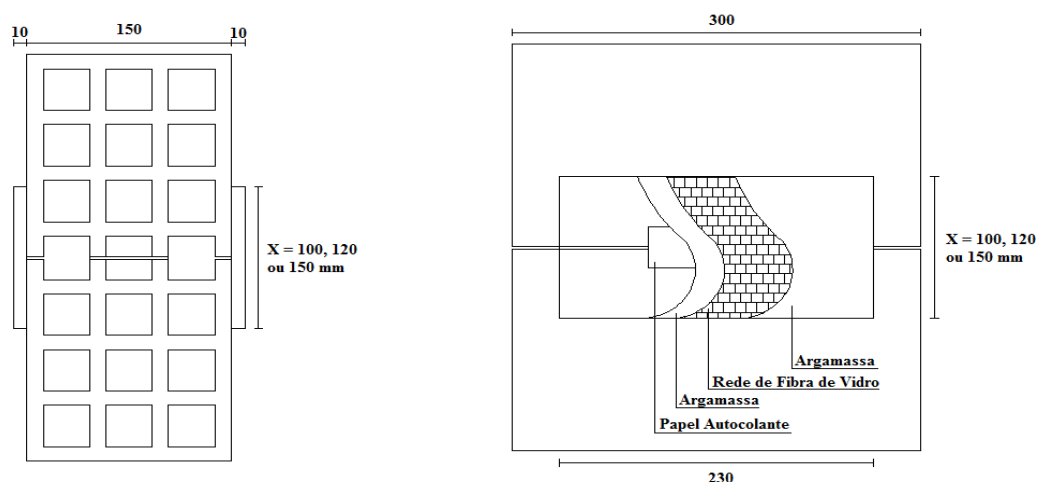
Figura 24 – Esquema dos provetes com reparação nas duas faces

Como já foi referido anteriormente, foram elaborados 24 provetes com reparação nas duas faces, sendo que 12 dos provetes serão ensaiados à tração e os outros 12 à compressão. Na Figura 24 encontra-se representado um esquema dos provetes com reparação nas duas faces e na Tabela 10 encontram-se as designações para cada provete e respectivas características.

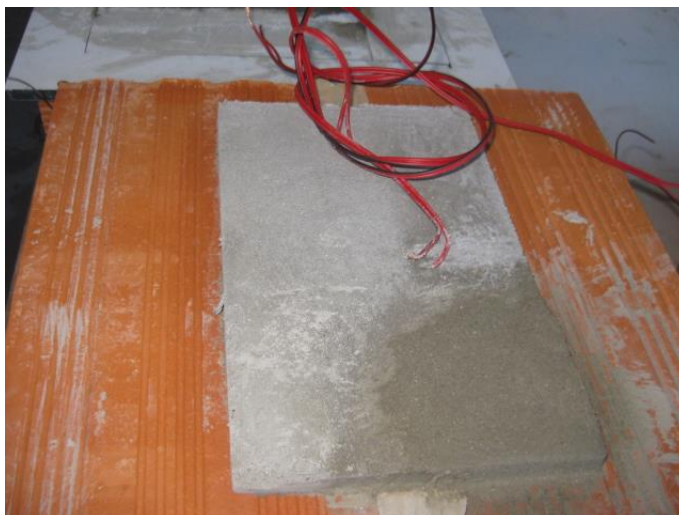
Figura 25 – Reparação de um canto da argamassa após o descolamento da mesma

Ao longo da preparação dos provetes foram observadas algumas anomalias. Uma delas trata-se da descolagem da argamassa nos cantos da reparação. Por se tratar de uma anomalia sem grandes danos procedeu-se à reparação da parte destruída com retirada da argamassa solta e colocação de nova argamassa, concluindo com desempenho de modo a não sobressair da reparação original tal como está representado na Figura 25. A causa mais provável para este tipo de anomalias é a retirada do molde, pois a argamassa pode vir colada a este, já que se estava a trabalhar com argamassa não retrátil ou de baixa retração.

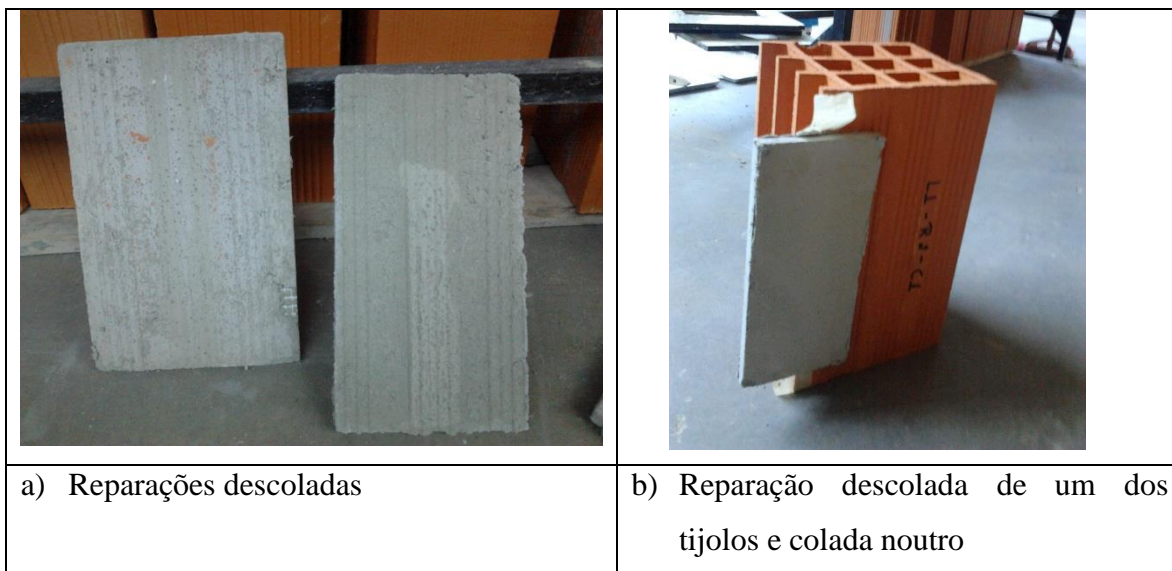
Figura 26 – Descolamento da reparação do tijolo

A outra anomalia observada foi a descolagem total da reparação perante o tijolo, tal como se encontra representado na Figura 26. Nestes casos a solução passou pela retirada total da reparação e elaboração de uma nova. Sempre que era possível procedia-se à elaboração de novos provetes com novos tijolos e novo papel autocolante.

As causas mais prováveis para a ocorrência desta anomalia poderão ser o facto de o pincel usado para o humedecimento dos tijolos conter resíduos de óleo, no entanto este pincel foi utilizado em vários provetes e tal ocorrência não aconteceu em todos, ou poderá ainda ter sido ultrapassado o “*pot-life*” da argamassa. Por outro lado a ficha técnica da argamassa aborda apenas a aplicação direta sobre o betão, logo poderão ocorrer problemas ao colocá-la sobre tijolos.

Porém, é de evidenciar que todas as reparações que se descolaram tinham as mesmas dimensões e tinham sido elaboradas com o mesmo molde, logo a causa poderá estar na constituição do molde ou na sua utilização.

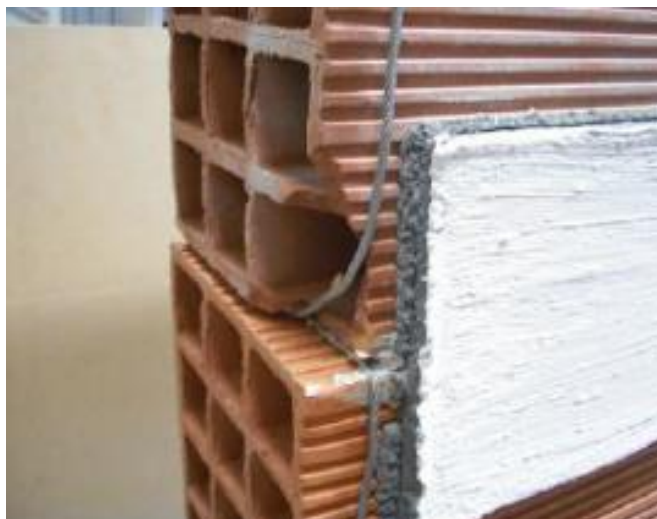
Figura 27 – Rotura do tijolo devido ao cabo de tração (Oliveira, 2012)

Através dos ensaios à tração realizados pelos colegas de Coimbra (Duarte, 2013; Oliveira, 2012; Póvoa, 2012) concluiu-se que a utilização de cabos diretamente nos tijolos não seria a melhor solução pois durante a tração vários tijolos romperam com a força dos cabos sem que se tenha retirado qualquer informação do comportamento das reparações – Figura 27.

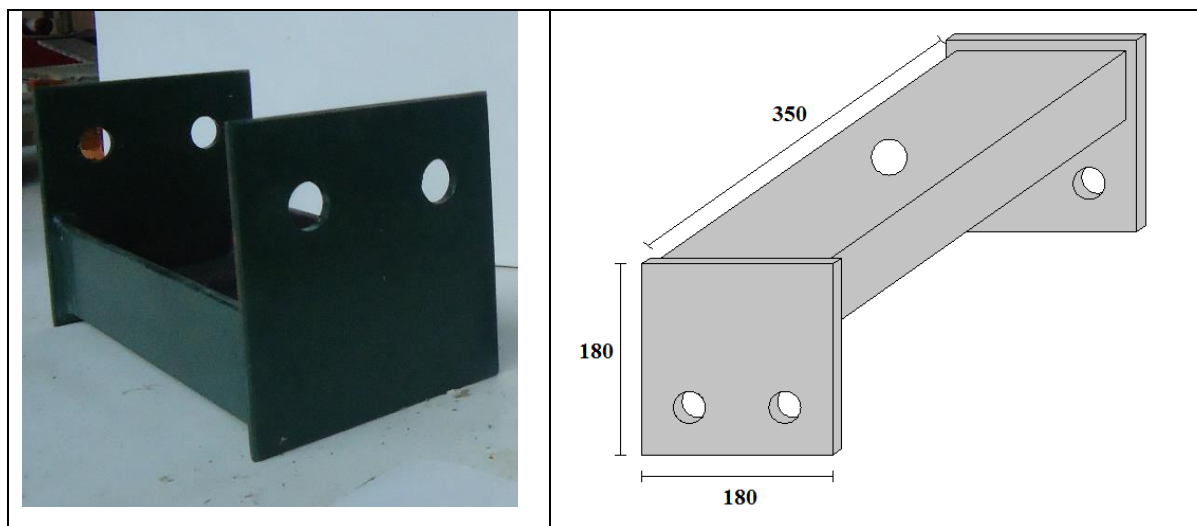
Figura 28 – Esquema do mecanismo metálico de tração

Com o intuito de solucionar este problema, foi desenhado e confeccionado um mecanismo metálico de tração - Figura 28, que permite distribuir os esforços, implicados pelo pórtico de ensaio, por toda a área do provete sem provocar a quebra dos tijolos nas suas extremidades. Desse modo, de forma a distribuir as tensões e a ligar esse mecanismo ao provete, era necessário tornar monolíticas as partes superiores e inferiores dos tijolos que formam cada provete.

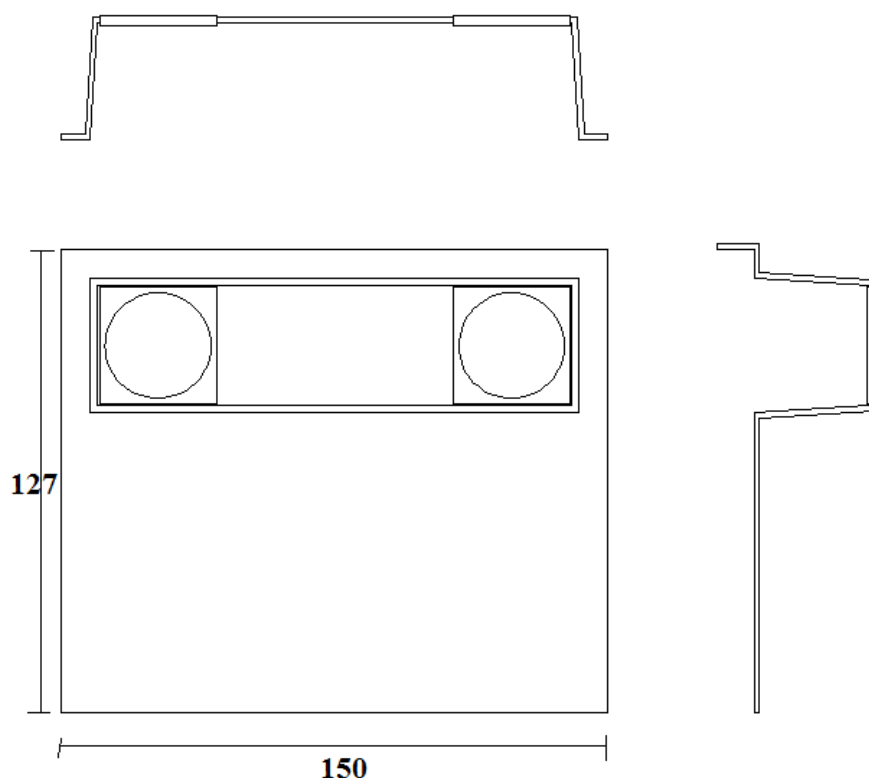
Figura 29 – Esquema do molde utilizado para ancorar e selar as bainhas nos provetes

No início desse processo, com a ajuda de um molde – Figura 29 – foram colocados dentro dos furos dos cantos do tijolo tubos de aço com 28 mm de diâmetro externo e 1,5 mm de espessura de parede – DIN 2394, utilizando uma argamassa líquida, de retração controlada, utilizada para selagens de altas prestações e de rápida secagem (no caso Weber.tec Grout (Weber Saint-Gobain, 2015)).

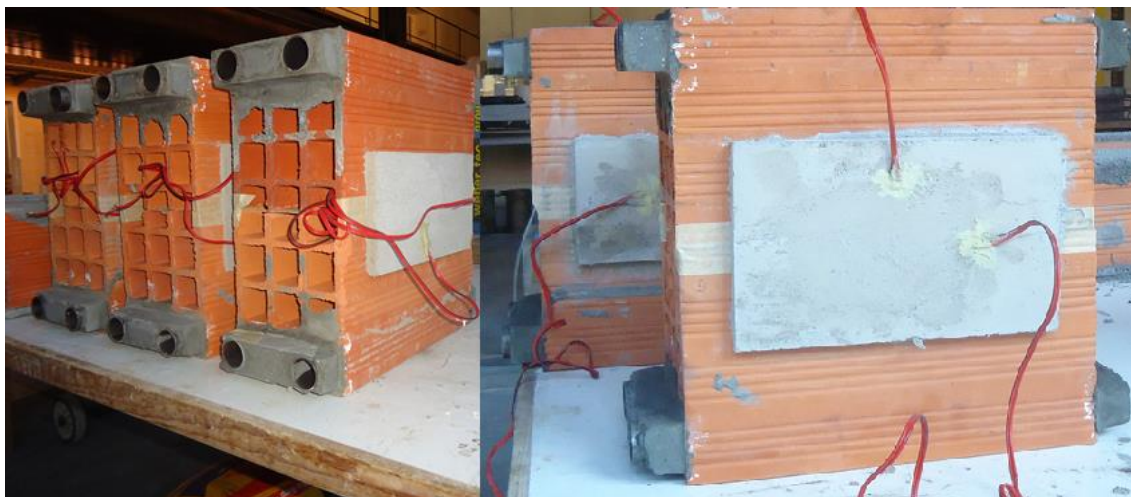
Figura 30 – Provete para ensaios à tração

Para acoplar os provetes ao dispositivo, passar-se-ão varões de aço roscado M24 (24 mm de diâmetro externo) pelas bainhas e fixar-se-ão ao dispositivo com porcas e anilhas.

O resultado final dos provetes preparados para o ensaio à tração encontra-se ilustrado na Figura 30.

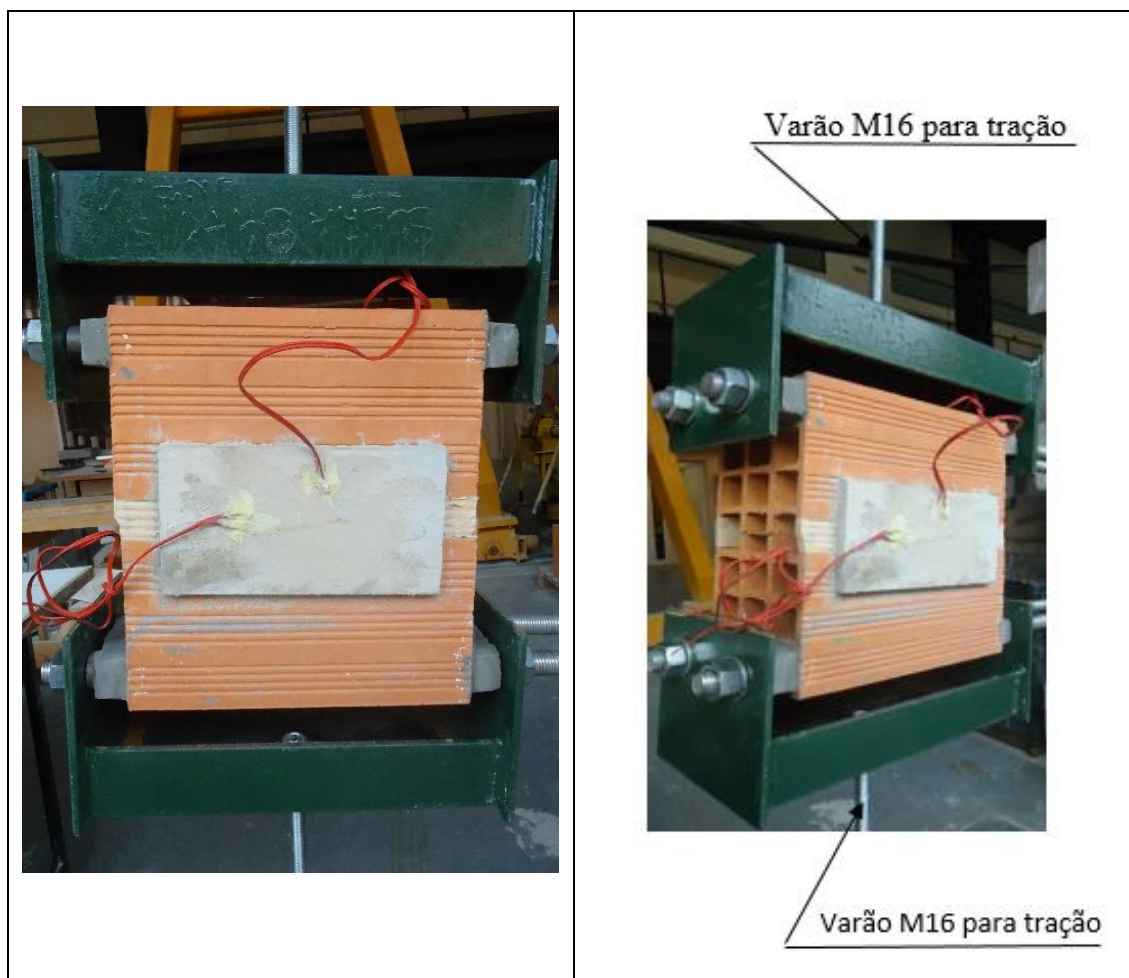
Figura 31 – Esquema do ensaio à tração

Por fim, para colocar o conjunto e submetê-lo à tração, utilizar-se-á no pórtico de ensaio um conjunto de pinças de ensaiar aço, dotando portanto os dispositivos de uns varões roscados M16 verticais, ficando o aspeto final dos provetes e dispositivos completos conforme ilustrado na Figura 31.

Apesar dos ensaios de tração estarem devida e corretamente programados, houve situações imprevisíveis e incontornáveis que impossibilitaram a sua concretização que se prenderam, não só com os prazos de entrega dos materiais, do dispositivo e das bainhas, mas principalmente devido à extrema utilização do pórtico com três trabalhos inadiáveis e ao excesso de trabalho em que o técnico responsável pelo pórtico de ensaio se encontra envolvido. Contudo os provetes para os ensaios à tração encontram-se preparados pra serem submetidos ao ensaio, sendo a sua realização feita posteriormente no âmbito de uma investigação de doutoramento sobre um tema congénere e parcialmente simultâneo, já referida anteriormente. A Figura 31 ilustra o esquema do ensaio à tração que será realizado.

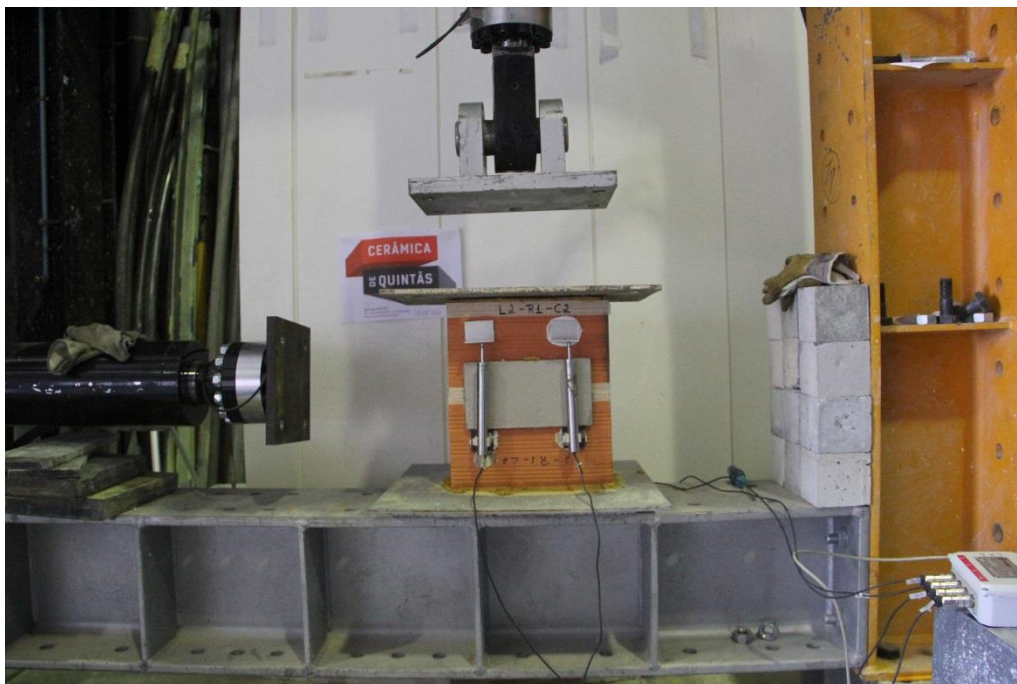
Figura 32 – Sistema de ensaio presente no laboratório do Departamento de Engenharia Civil da Universidade de Aveiro

Na atividade experimental, os provetes foram ensaiados num sistema de ensaio composto por um pórtico metálico ancorado à laje de reação do laboratório de Engenharia Civil do Departamento de Engenharia Civil da Universidade de Aveiro – Figura 32 - e neste foi fixo um servo-atuador hidráulico de 300 kN de capacidade em compressão, 240 kN em tração e 250 mm de curso. A força e o deslocamento foram monitorizados por um computador e os resultados foram registados num documento Excel. Posteriormente analisaram-se os dados e elaboraram-se gráficos Força-Deslocamento e Tensão-Deslocamento, que serão abordados mais à frente nesta dissertação.
